Dewaster

Decentralt forbehandlingsanlæg til
organisk affald

MUDP slutrapport, Marts 2019

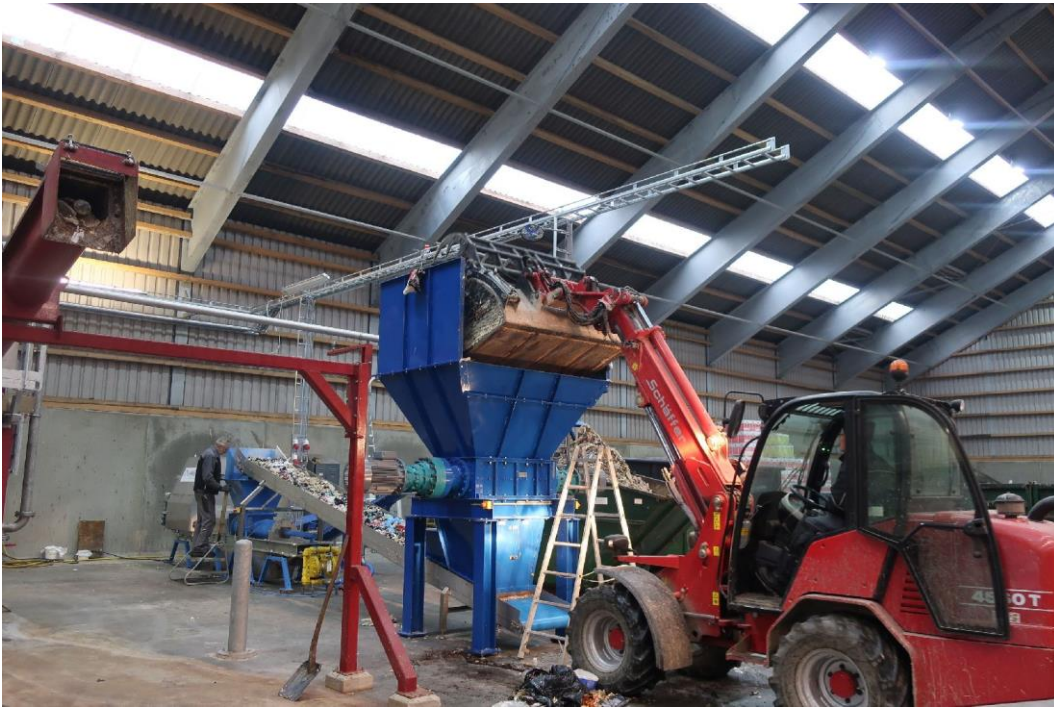
Billed 1: Neddeler

Til forbehandling af affalds-input, blev konstrueret en neddeler baseret på den teknologi Plastix har udviklet til neddeling af plastmateriale. Neddeleren består af en række runde knive på en vandret akse og momentet er justerbart. Affalds-input efter neddeling havde en størrelse på 2-3 cm.

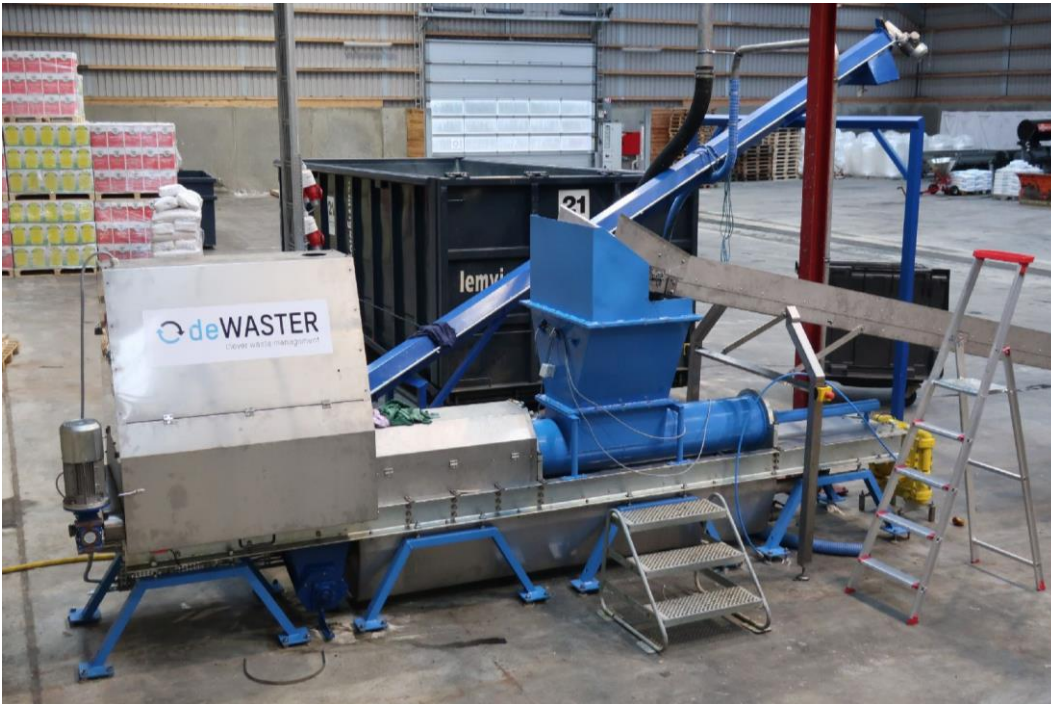
Billed 2: Opsætning af Dewaster

Fra neddelere kommer materiale via transportbånd til påslag med en føler, som skal sikre at der ikke sker overløb i påslaget, f.eks. hvis Dewaster ikke kan aftage den tilførte mængde. Affald falder ned i skrueakse i påslaget og transporteres derefter frem til presse-kabinet. Her opbygges der et tryk fra en skrueakse, som fremfører affaldet. Skruesakslen er konstrueret så der bliver mindre og mindre plads til materiale. Presse-kabinettet er monteret med riller i forskellige størrelser hvor biopulp trykkes igennem. Kernen på skrue har en konisk form, som bliver større i enden af kabinettet således at materiale presses tættere på sigte jo længere frem i skruen det fremføres.

I ende af skrueaksen er der en ring, som skaber modtryk via et hydraulikstempel på det fremførte tilbageholdte materiale. Dette materiale bliver skruet ud gennem ringen. Jo mindre modtryk, des mere rejekt sammen med saft løber ud. Det rette modtryk er centralt for det optimale forhold mellem gennemløbstid og effektiv presse.

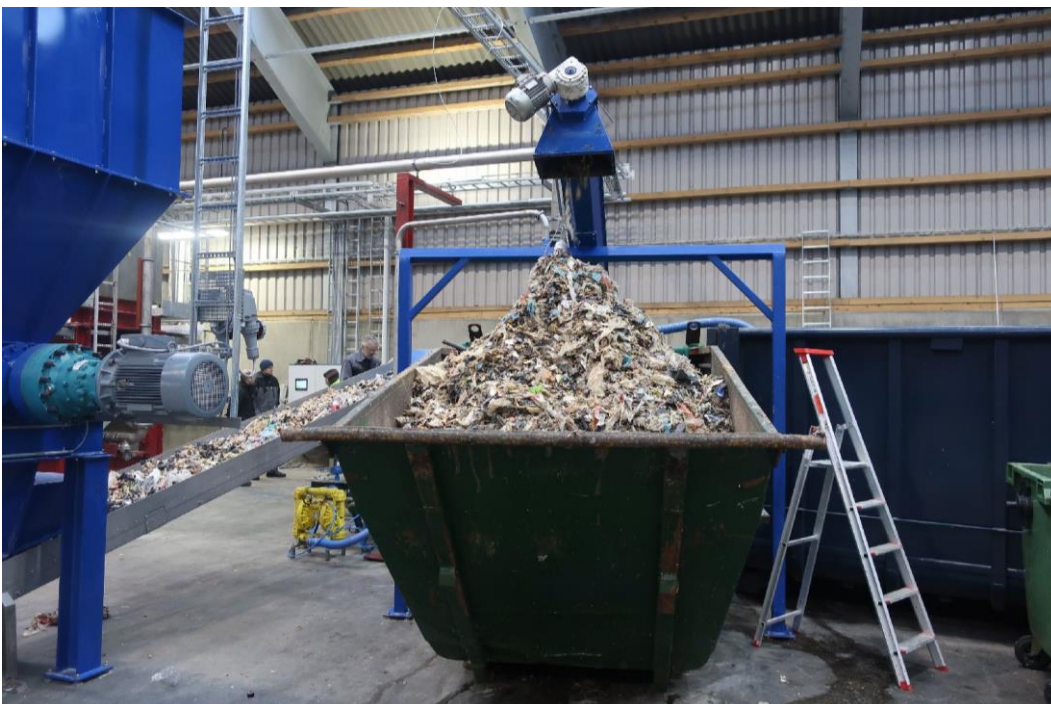
Billed 3: Reject ledes til container og biopulp pumpes til anden container

Reject går i transportsnegl og ledes til container.

Biopulp der presses ud af siderne i presse kabinettet, opsamles i en bakke, hvorfra det pumpes i container. Målinger til biopulp analyse er udtaget i opsamlingskar inden udpumpning til container.

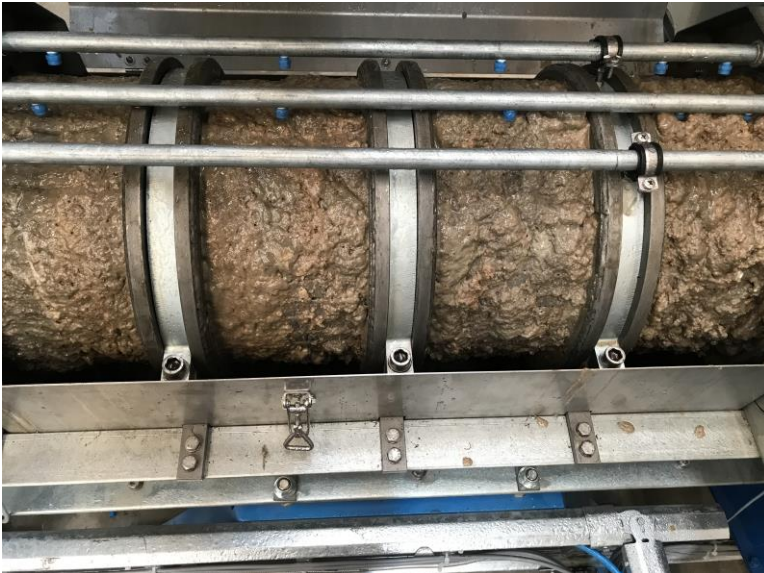
Billed 4: Tilstoppet materiale i presse

Konklusion fra test 1: maskine virker, pulp indikeres at være af god kvalitet, men for dårlig udnyttelse af det organiske materiale, da meget røg ud med rejecten.

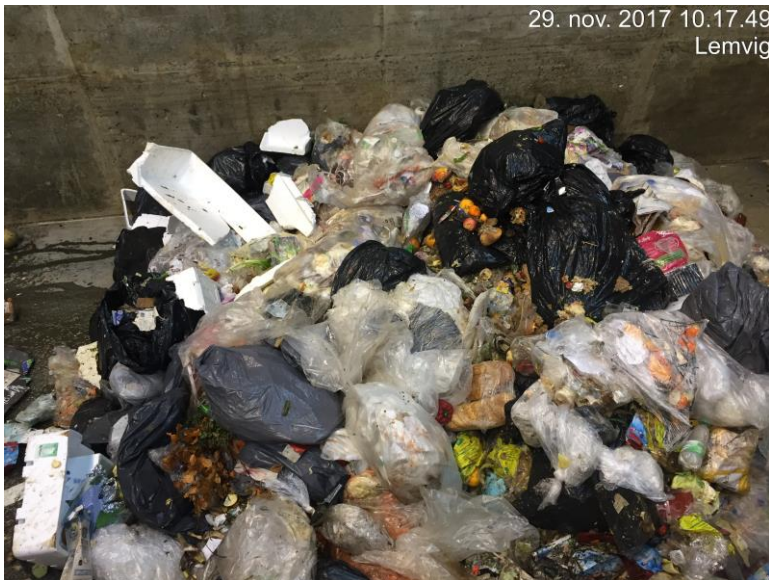
Billed 5: Testaffald – blandet erhvervsaffald med organisk materiale

Testmateriale: 7,5 tons blandet erhvervsaffald - Den affaldsfraktion som blev kørt igennem lignede restaurationsaffald. Det var godt testmateriale, som dog indeholdt forholdsvis meget plast og ikke biologisknedbrydeligt affald. De største fremmedlegemer blev sorteret fra manuelt. Testtid: 3 timer

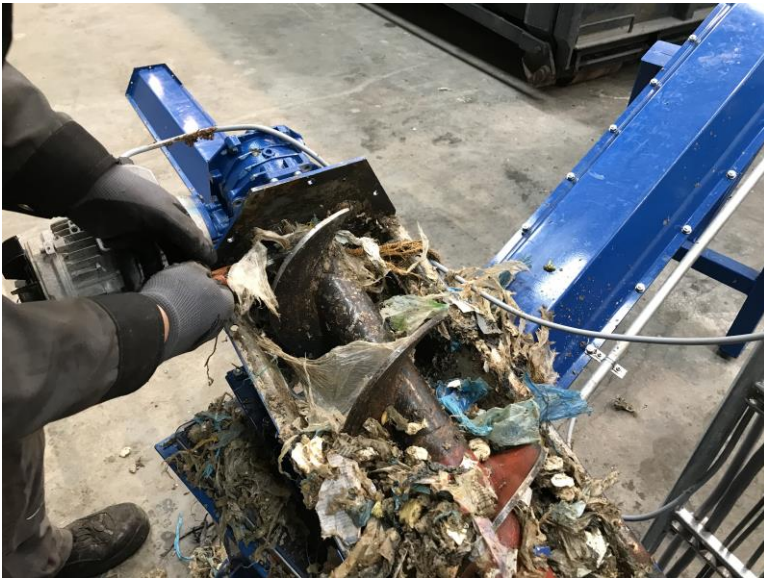
Billed 6: Snore og plastnet i affaldet som har viklet sig om snegl

I testen var der 2 store nedbrud på grund af snegl der fjerner reject stoppede fordi snore og lignende vikled sig om sneglen og kvejlde op.

Konklusion: Fraførsel af reject med snegl er ikke en optimal teknisk løsning. Modificeringer vil være nødvendig for en stabil drift.

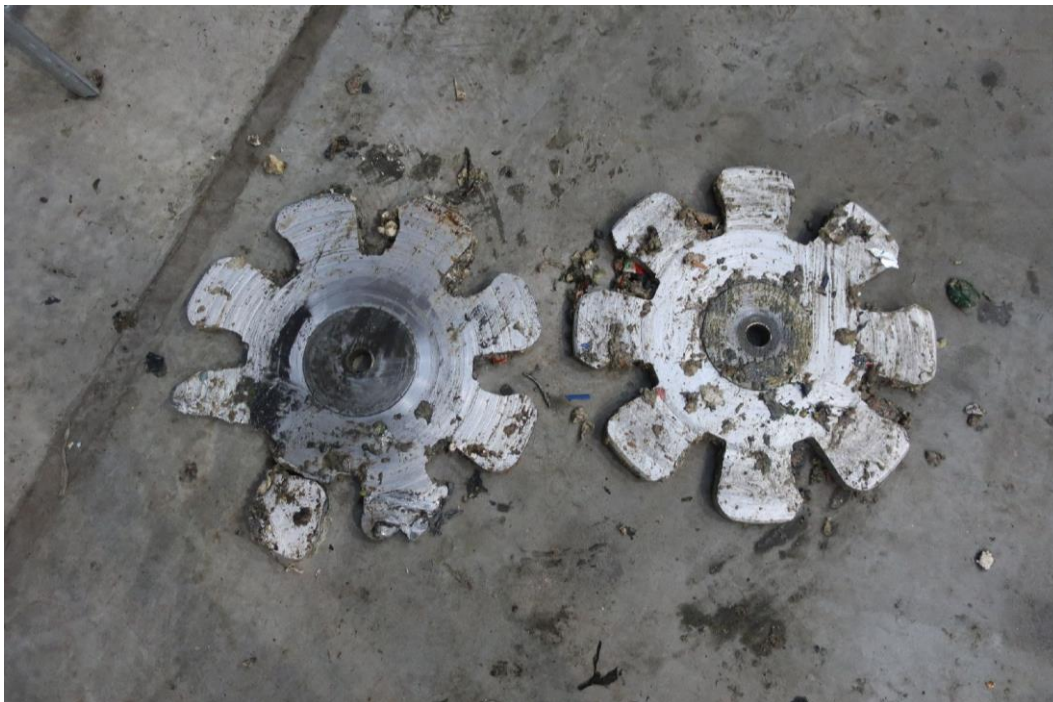
Billed 7: Ødelagt pressehjul

Pressehjul røg også i test 3 – det var konstrueret i aluminium og skal skiftes til rustfri stål.

Der opstod nedbrud igen på grund af pressehjul hvor flange knækker og oplever samme fejl med snegl og reject, som opstod i test 3. Omkring 3,5 tons affald blev kørt igennem og derefter afbrydes test.

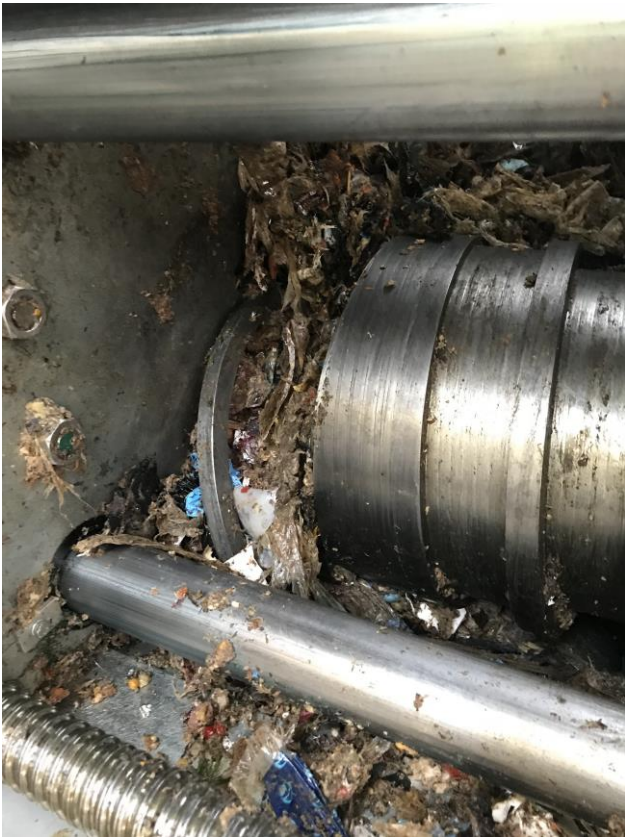
Billed 8: Her ses at forringsring er beskadiget fra sidste test og den begynder at gå gennem systemet.

Der skete et stort nedbrud på grund af input materiale – her var det plastbakker. Forningsringen i Dewasteren blev revet over.

I denne test kommer maskine op og køre igen, og så kommer knækket forringsring ud. Det besluttes at fortsætte test uden forringsring. Der var ingen nedbrud. Konklusion af maskine køre tilfredsstillende med det nye transportbånd.

Elforbrug stiger, når plastfjedre opbygges. Snegl opvarmes og plast smelter fast i sneglen pga. plastbakker/varmefriktion.

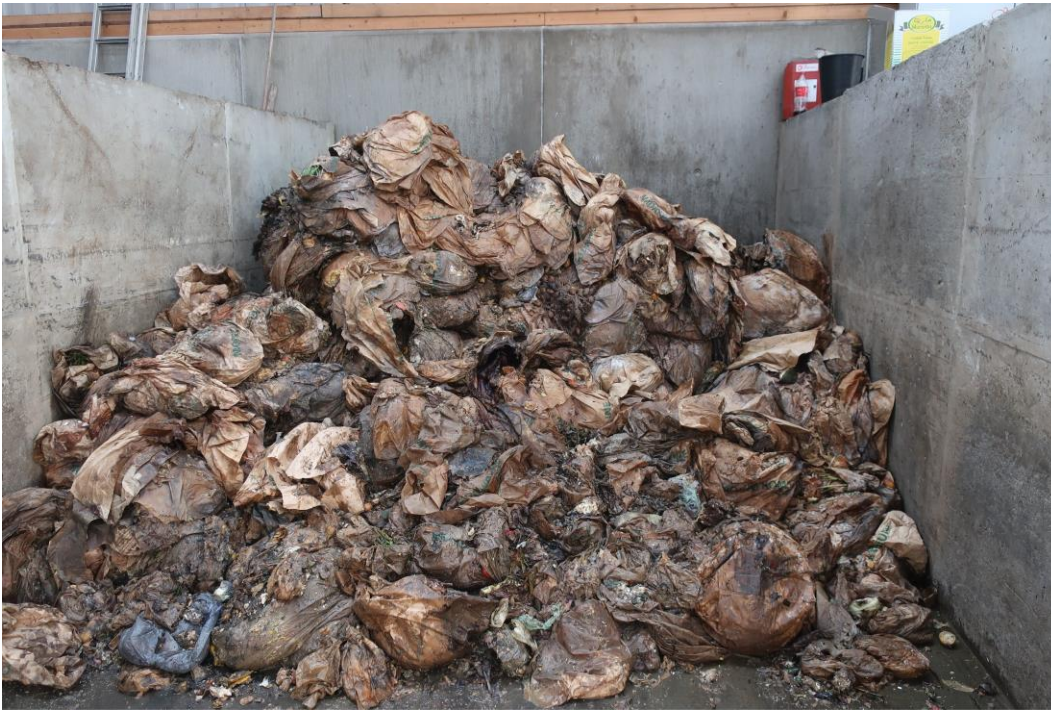
Billed 9: KOD testaffald

Denne test var kun med ren KOD. Testen viste, at Dewaster har problemer med at opbygge tryk, hvis ikke der er nok struktur i materialet (som tilfældet med ren KOD). Det var nødvendigt at åbne den anden ende max. for at få presset materiale igennem maskinen, med den effekt at det organiske materiale røg ud med reject.

Som følge af manglende struktur i materialet kunne sneglen ikke opbygge tryk over preskurven. Derfor stoppede materialet i indgangen til Dewasteren og blev skubbet tilbage og op i tragten.

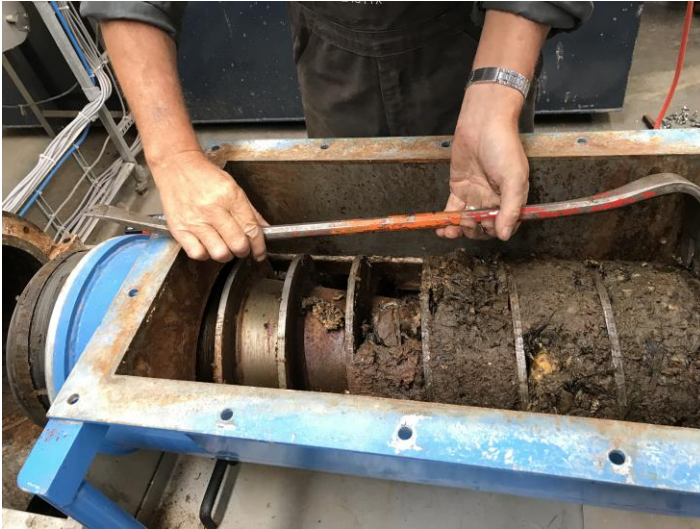
Billed 10: Kig ind i Dewaster sneglen ved test

Tilstedeværelsen af plast i materialet var det samme som tidligere. Dog var der ikke større bundter af plastbakker som tidligere havde resulteret i store nedbrud.

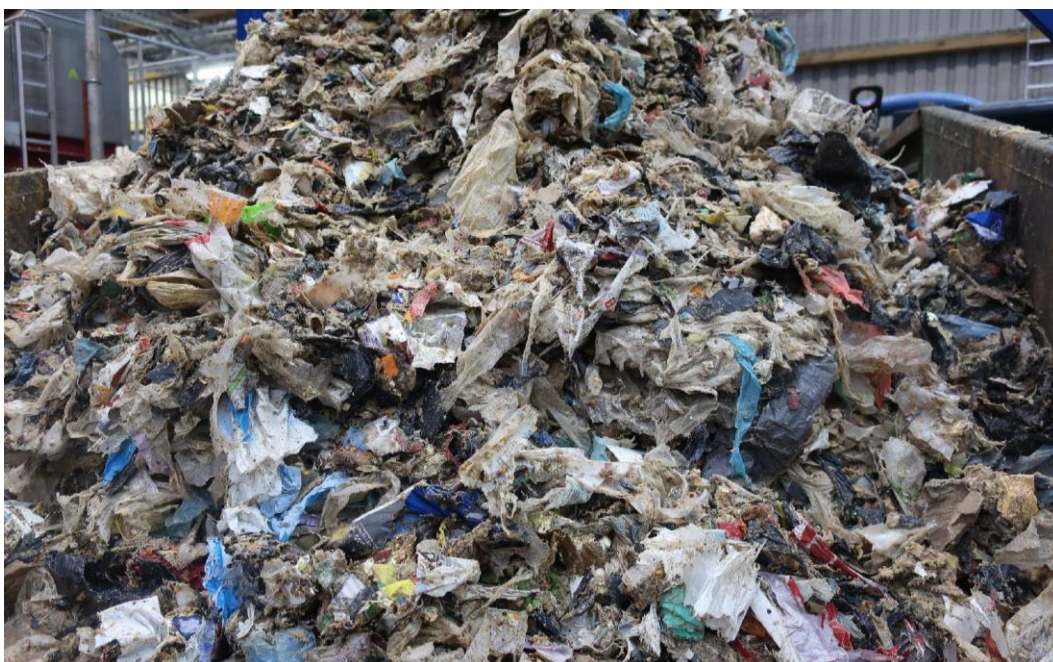
Billed 11 : Reject materiale til forbrænding

For alle gennemførte test i projektet gælder, at rejecten har været våd/meget våd og dermed haft et stort indhold af organisk materiale. Umiddelbart har der været tale om at 40-50% vægt af input affald er gået ud som reject. Og visuelt kunne der konstateres en del organisk materiale imellem. Et skøn er, at 20-25% vægt af rejecten er organisk materiale. Der er således et behov og potentiale for at en højere udskillelse af det organiske materiale fra rejecten, end hvad der har været muligt i projektets testforløb.

Al reject materiale blev bortskaffet til forbrænding hos Nomi4S i Skive. Der var ikke grundlag for at udsortere i reject materialet med henblik på genanvendelse. Det vil forudsætte at materialet skulle vaskes og derefter udsorteret yderligere og dertil er værdien af enkeltmaterialerne (primært plast) for lav på nuværende tidspunkt.

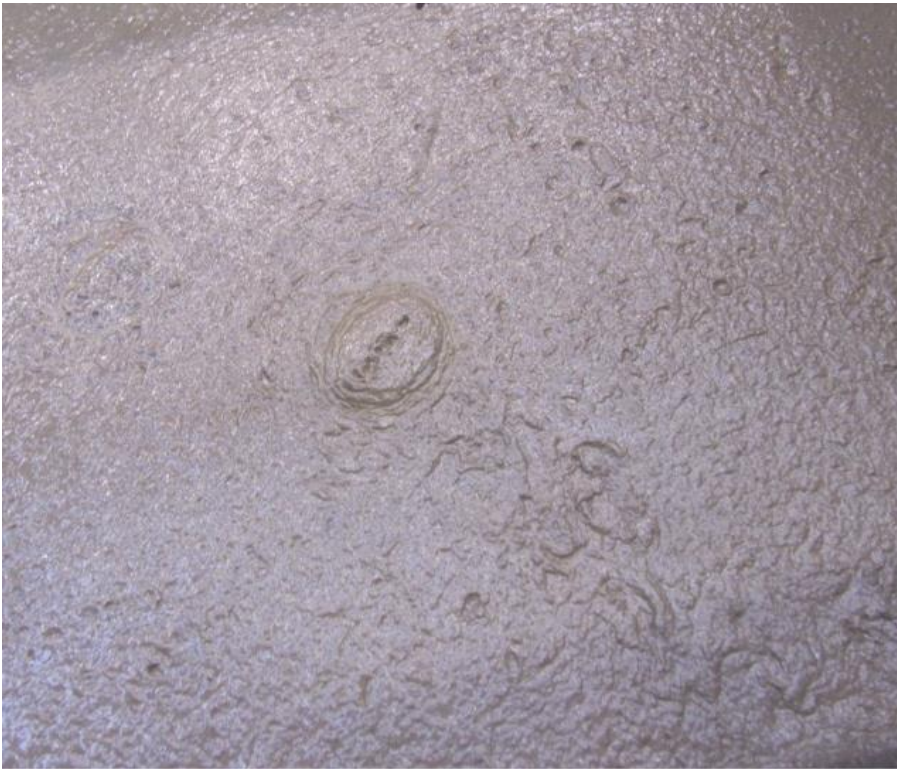
Billed 12: Produceret biopulp

Den producerede biopulp er blevet analyseret løbende således at der er udtaget prøver for hver batch, som svarer til en dagsproduktion af et ensartet input materiale. Prøverne er udtaget lige efter presse kabinettet. Samtlige analyser slambekendtgørelsens grænseværdier er overholdt.

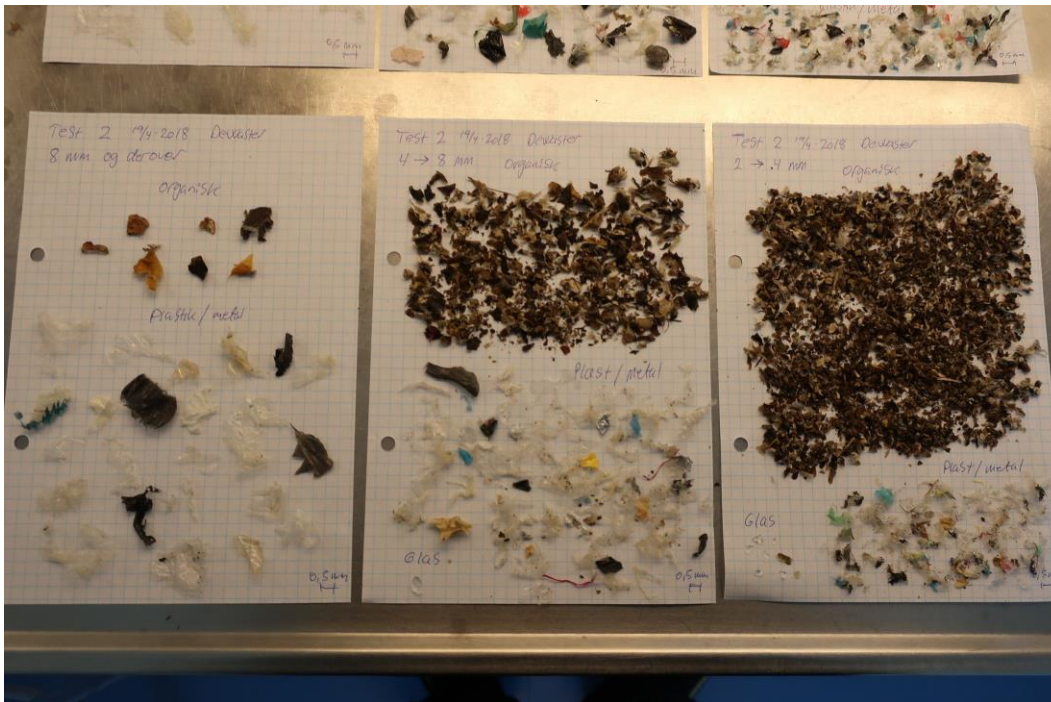
Billed 13: Egenkontrol af urenheder over 2 mm i biopulp

For så vidt angår analysemetode til bestemmelse af makroplast større end 2 mm, blev der parallelt med eksterne laboratorieanalyser, introduceres en egenkontrol metode til at bestemme indhold af makroplast i biopulpen. Egenkontrollen blev udført løbende med tilfældige udtag af bilpulp i løbet af testproduktionen. De blev derefter blandet, sigtet i 3 sigter – større end 6 mm, større end 4 mm, større end 2 mm. Restfraktionen mindre end 2 mm fik derefter skyllet al organisk materiale ud, tørret og vejlet. Metoden blev brugt til at få en hurtig indikation på om krav til indholdet af uorganiske urenheder i pulpen kunne forventes at blive overholdt.

Sammenfattende er forekomst af plast over 2 mm fra 0,3-0,7% af TS. Det vurderes at der ikke har været en speciel effektiv tilbageholdelse for de udførte prøver. De fleste analyser var over grænseværdien på 0,5% TS. Evt. materiale under 2 mm kan ikke bestemmes med sigte, så ifald sådan størrelser indgår udgør det et usikkerhedsparameter.
